Rapport d'inspection d'un logement Synthèse de l'évaluation technique

33 bis rue Cugnot
59100 ROUBAIX

13/03/2012

Réf : 2011 / 4058

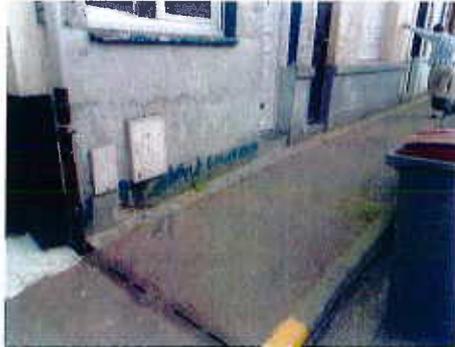
PHOTO N°1

ASSAINISSEMENT : pas de tout à l'égout (1 fosse commune à deux logements 33 bis et 35)
L'accès à la fosse se fait par le n°35 (ce dernier étant lui relié au T.A.E)

Absence de TAE

- Mise en place de garde corps de hauteur adapté afin de limiter les risques de chutes.
- Mise en place d'un assainissement en rejet direct dit de " tout à l'égout "

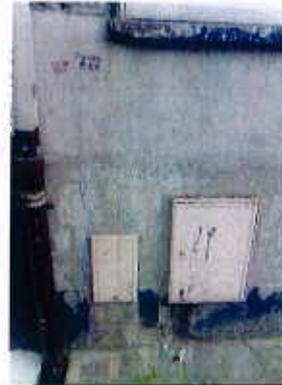
PHOTO N°2

Les murs porteurs ne semblent pas être dégradés, quelques fissures sont visibles en façade avant, mais qui se limitent à une dégradation de l'enduit.

Fissures façade avant

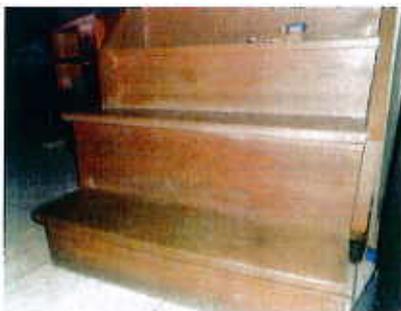
PHOTO N°3

Différence de hauteur des marches (accès 1^{er})

Désordres apparents / Observation	<ul style="list-style-type: none"> L'escalier d'accès au 1^{er} palier : la hauteur de l'échappée ne permet pas de se tenir debout lorsque l'on monte ou descend. On notera l'irrégularité des hauteurs des trois premières marches (0.31/0.37/0.32 cm) ce qui génère un risque de chute. Le haut de la rampe est saillant, de plus le retour du garde corps sur le palier 1 est absent (Risque de chutes) L'escalier d'accès au 2^{ème} palier : raideur extrême des volées d'escalier. La configuration de l'installation de cet ouvrage est très accidentogène : hormis sa raideur, il présente un jour important en haut, lié à un mauvais dimensionnement de l'escalier, trop court. 		
Infraction au CCH ou RSD	Art 32	<input type="checkbox"/> DANGER	Numéro reportage photo 3-4-10

- Installation de radiateurs dans les pièces où il en manque
- Sécurisation des escaliers afin d'éviter les risques de chutes.

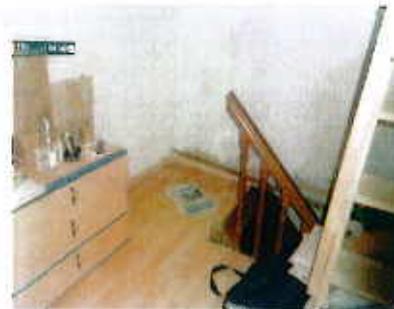
PHOTO N°4

Dangerosité de la rampe d'escalier (palier 1)

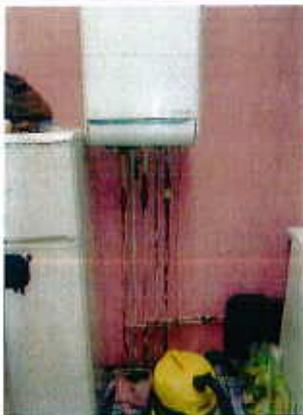
PHOTO N°5

On notera que la chaudière ne fonctionne plus, ce qui engendre une absence de production d'eau chaude et de chauffage.

Chaudière ne fonctionne plus

Description de principe	Chaudière : City aquatonic, Dietrich.		
Désordres apparents / Observation	Elle ne fonctionne plus.		
Infraction au RSD	Art 31.6	<input type="checkbox"/> DANGER	Numéro reportage photo 5-6

- Rétablissement d'un moyen de chauffage adapté et de production d'eau chaude (fournir une attestation de conformité délivrée par une entreprise qualifiée)

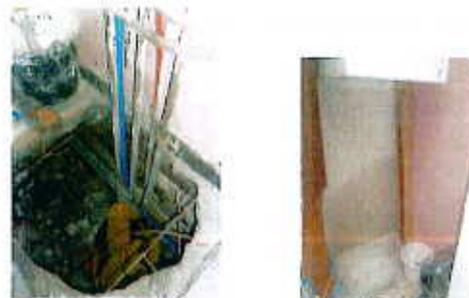
PHOTO N°6

Fuite située en cave au niveau des canalisations d'alimentation en eau, dans le cave avec remontée sur le mur

Désordres apparents / Observation	PRESENCE D'HUMIDITE : <ul style="list-style-type: none"> Pièces principales <ul style="list-style-type: none"> - dans la chambre 1 - dans la chambre 3 - dans la chambre 4 Pièces de service <ul style="list-style-type: none"> - dans la cuisine - dans le cabinet d'aisances - dans la salle de bains 		
Infraction au RSD	Art 33-40.1	<input type="checkbox"/> DANGER	Numéro reportage photo 6-11

- Réfection des joints des briques situées autour du bâtiment marteau ainsi que la remise en état des tuiles et des faîtières susceptibles de tomber.
- Eradication de l'ensemble des manifestations d'humidité.

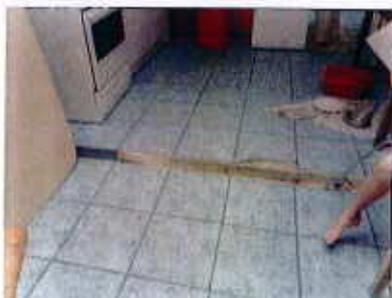
PHOTO N°7

Différence de niveau du sol de la cuisine

Infraction au RSD	Art 32.33	<input type="checkbox"/>	Numéro reportage photo	7

- Réfection des sols dégradés
- Réfection des enduits et revêtements des murs et plafonds dégradés.
- Remplacement des fenêtres (chambre du 2^{ème} étage), afin d'assurer une étanchéité à l'eau et à l'air.

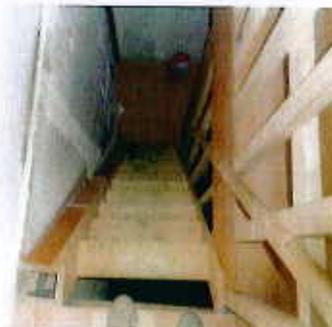
PHOTO N°10

L'escalier menant au second étage est non sécurisée de par sa raideur.

Raideur de l'escalier d'accès au 2^{ème} étage

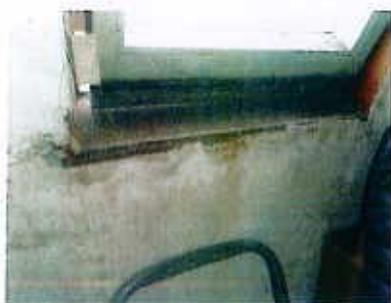
PHOTO N°11

Les fenêtres de toit de type " vélux ", au second étage sont cassées en façade avant et arrière laissant pénétrer l'air et l'eau.

Vétusté fenêtre du second étage

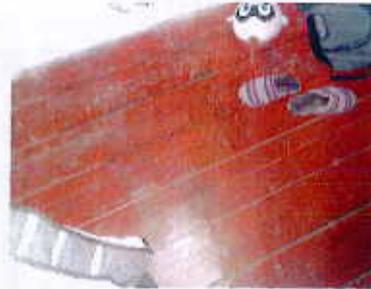
PHOTO N°14

Vétusté des planchers

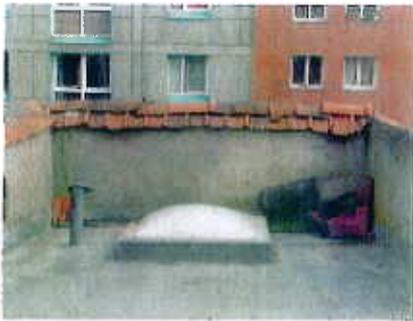
PHOTO N°15

Bâtiment marteau risque de chutes des faitières

Désordres apparents / Observation	<ul style="list-style-type: none"> Le sous bassement du mur de façade avant est dégradé, ainsi que l'appui de fenêtre, rendant l'entretien de ceux-ci difficile. Le mur faisant le tour de la plate forme du bâtiment marteau est en briques, les joints des briques sont dégradés, l'enduit de recouvrement de celles-ci aussi. 			
Infraction CCH			Numéro reportage photo	Page 2 N° 15-16

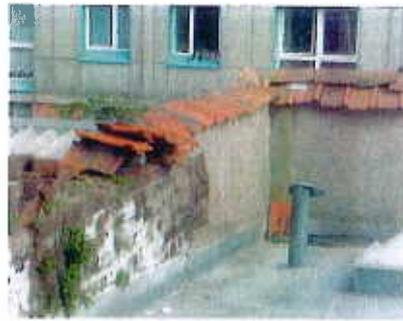
PHOTO N°16

La toiture principale ne semble pas dégradée. On notera toutefois que les tuiles situées sur les murés faisant le tour de la plate forme du bâtiment marteau sont instables et qu'il y a un risques de chutes.

Bâtiment marteau risque de chutes des tuiles

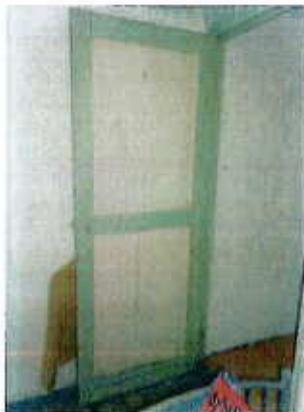
PHOTO N°17

Présence de plomb dans les peintures

Désordres apparents / Observation	Présence de parties menuisées recouvertes de peintures contenant du plomb, notamment dans les chambres 3 et 4		
Infraction au CCH ou RSD	Art L 1334-1 à L 1331-9 du CSP	<input type="checkbox"/> DANGER	Numéro reportage photo Annexe 1

- Eradication du risque saturnin (avec la fourniture d'un diagnostic de risque d'accessibilité au plomb).Le prélèvement de poussière résiduelle sera effectué par le SCHS qui en confiera l'analyse à un laboratoire agréé, aux frais du propriétaire.

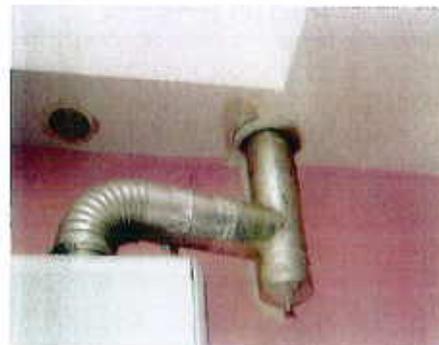
PHOTO N°18

Infiltration autour de la cheminée de la chaudière dans la cuisine

Désordres apparents / Observation	<p><u>COUVERTURE</u></p> <ul style="list-style-type: none"> bâtiments marteau (cuisine – salle de bain) présence d'infiltrations au niveau du dôme, et de la sortie de cheminée de la chaudière. <p><u>ACCESSOIRES</u></p> <ul style="list-style-type: none"> Dégradation du bandeau de chéneau en façade avant. <p><u>DESCENTES</u></p> <ul style="list-style-type: none"> La descente d'eaux pluviales est vétuste et il y a des fuites. <p><u>MURS EXTERIEURS ET ISOLATION</u></p> <ul style="list-style-type: none"> Le mur porteur au niveau de la cuisine présente des traces d'humidité, lié à une fuite en cave (l'accès à la cave est condamné) L'isolation thermique du logement semble faible (sensation de froid) <p><u>MENUISERIES EXTERIEURES</u></p> <ul style="list-style-type: none"> Présence de fenêtre de toit type "vélux", vétustes et dégradées dans les chambres n°3 et n°4 (laissent entrer l'air et l'eau).

- Vérification de la toiture du bâtiment annexe et remise en état le cas échéant.
- Réfection du bandeau de chéneau en façade avant.
- Réfection des enduits du sous bassement en façade avant.
